گزارش اقدام اصلاحی شرکت لیوپاک

مهندس میروند کارشناس ارشد HSE

تیرماه ۱۴۰۲

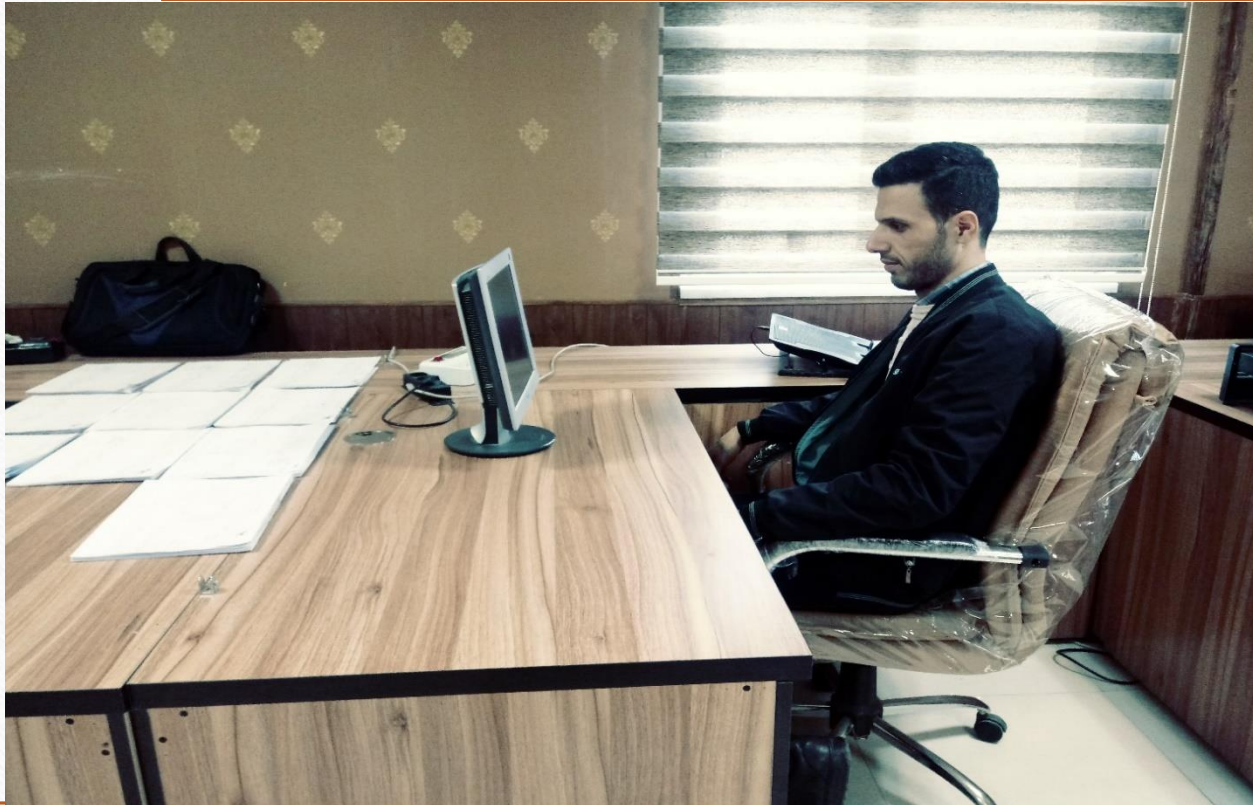
- نوع خطر : پایین بودن ارتفاع مانیتورهای پرسنل اداری و همچنین خراب بودن صندلیهای اداری .
- شرح خطر : با توجه به پایین بودن ارتفاع مانیتورهای شاغلین بخش اداری ، بنابراین کارمندان مجبور بودند جهت انجام کار ، گردن خود را بیش از اندازه مناسب خم کنند. که به مرور زمان منجر به ایجاد دیسک گردن و کمر درد در بین شاغلین بخش اداری می شد . و همچنین با توجه به خراب بودن صندلیهای اداری ، به مرور زمان شاغلین بخش اداری مبتلا به کمر درد می شدند .
- شرح اقدام اصلاحی :
- خرید و نصب زیر مانیتوری به نحوی که ارتفاع آن قابل تنظیم می باشد و هر کارمندی متناسب با اندازه بدنی خود ارتفاع مانیتور خود را تنظیم می کند. و همچنین اصلاح صندلیهای خراب و خرید صندلی جدید جهت اصلاح این مهم ، که انجام شده است .

- اقدام اصلاحی ارگونومی در بخش اداری
شرایط قبل از اصلاح دارای مشکلاى از قبیل
پایین بودن سطح ارتفاع مانیتور و نامناسب
بودن صندلیهای اداری بود . به گونه ای که
کارمندان مجبور بودند گردن خود را بیش از
اندازه مجاز خم کنند . که عواقبی از قبیل
دیسک گردن بدنبال داشت .

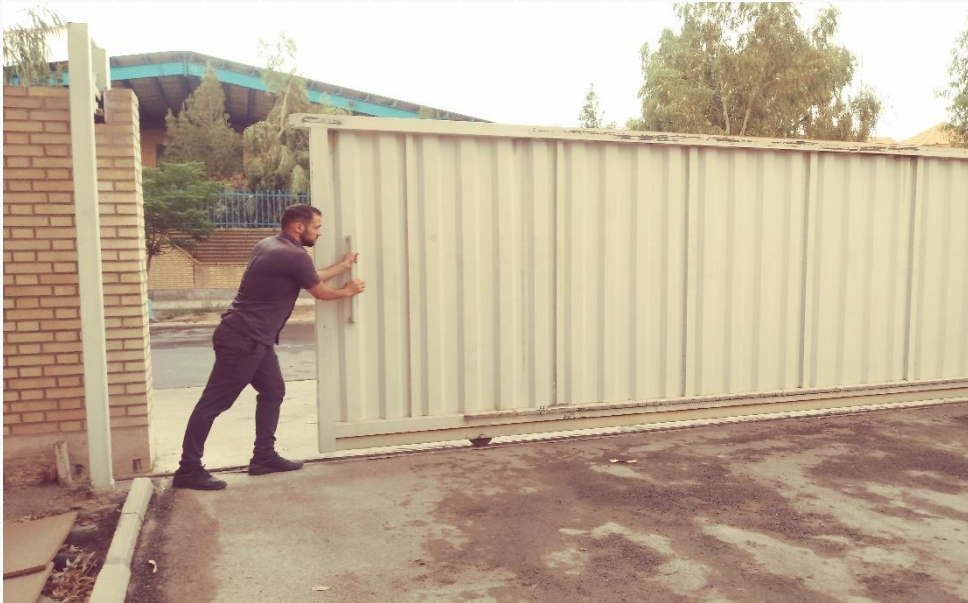
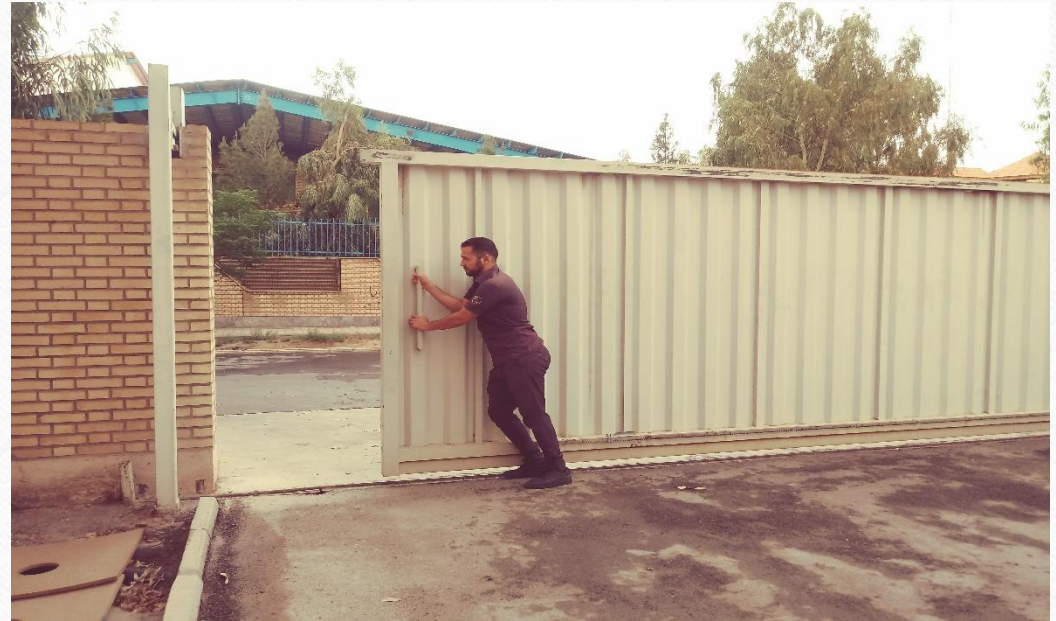
عکس قبل از اصلاح درب کارخانه

۱. نوع خطر : هل دادن درب به منظور باز و بسته کردن درب اصلی کارخانه توسط پرسنل نگهبان به دفعات مختلف در شبانه روز

۲. شرح خطر : بدلیل عدم وجود سیستم مکانیکی و الکترونیکی در قسمت باز کردن و بستن درب اصلی کارخانه ، پرسنل نگهبان مجبور بودن به دفعات مختلف با استفاده از توان فیزیکی خود و نیروی دست اقدام به باز و بستن درب کنند که فشار بسیار زیادی را به بدن آنها وارد می شد .

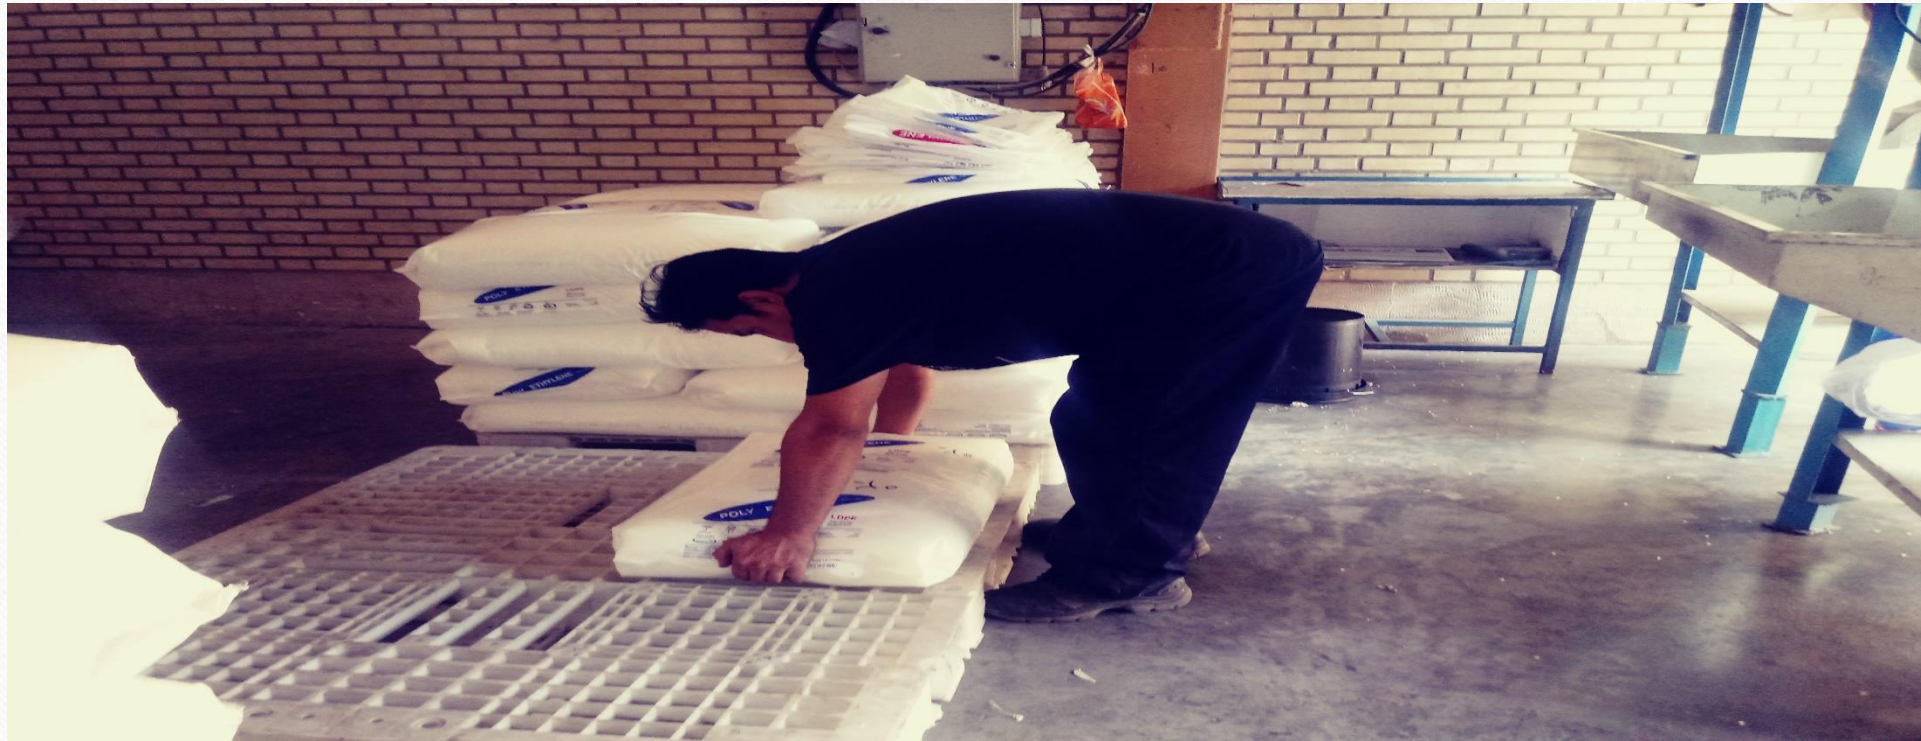
- نوع خطر : بلند کردن و حمل کیسه های مواد با وزن ۲۵ کیلو گرم در ارتفاع زیر زانو و در کف زمین
- شرح خطر : اپراتور ساخت مواد با توجه به شرایط حاکم بر فرآیند ساخت مواد مجبور بود که کیسه های مواد با وزن ۲۵ کیلوگرم را از کف زمین و در ارتفاع پایین تر از زانو با استفاده از نیروی دست بلند کند و در داخل میکسر خالی کند .

اقدام اصلاحی ارگونومی در سالن تولید (ساختن مواد در بخش تولید)
عکس قبل از اصلاح پوسچر ساخت مواد تولید

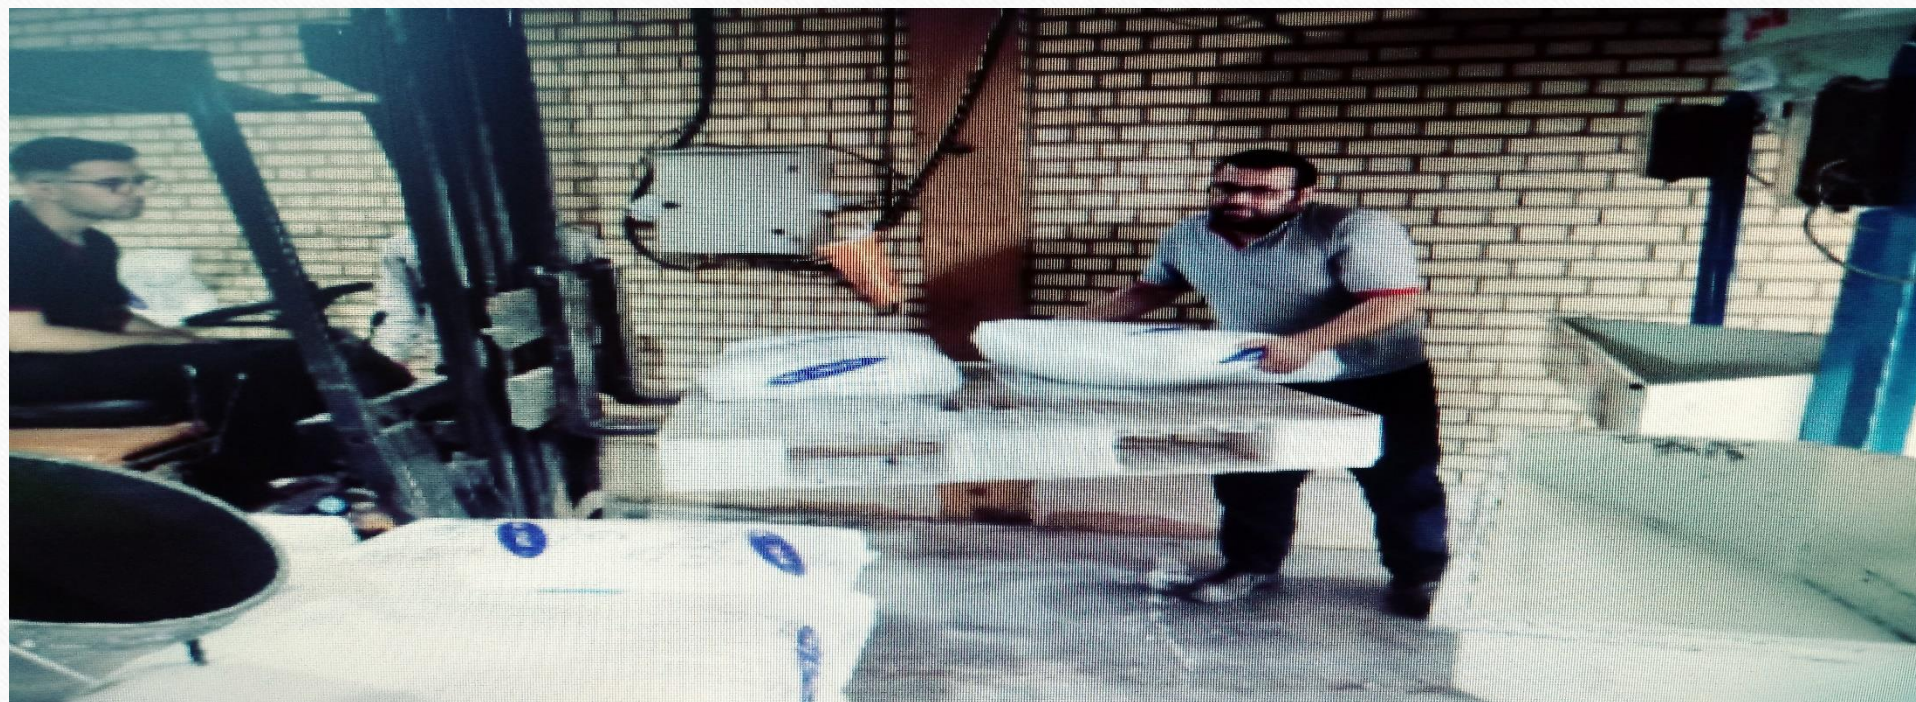
اقدام اصلاحی ارگونومی در سالن تولید (ساختن مواد در بخش تولید)
عکس پس از اصلاح پوسچر ساخت مواد تولید

- شرح اقدام اصلاحی در این بخش :
- استفاده از یک دستگاه لیفتراک برقی جهت افزایش سطح ارتفاع پالت های حاوی کیسه مواد در ارتفاع ایمن و مناسب به نحوی که کیسه های مواد در ارتفاعی مناسب و در راستای ارتفاع کمر کارگران قرار می گیرد و همچنین تا حد ممکن پالت حاوی کیسه های مواد را به بدنه میکسر نزدیک می کنند تا کارگران بدون خم کردن کمر و طی مسافت حداقلی بتوانند کیسه های مواد را از روی پالت برداشته و در داخل تخلیه کنند .

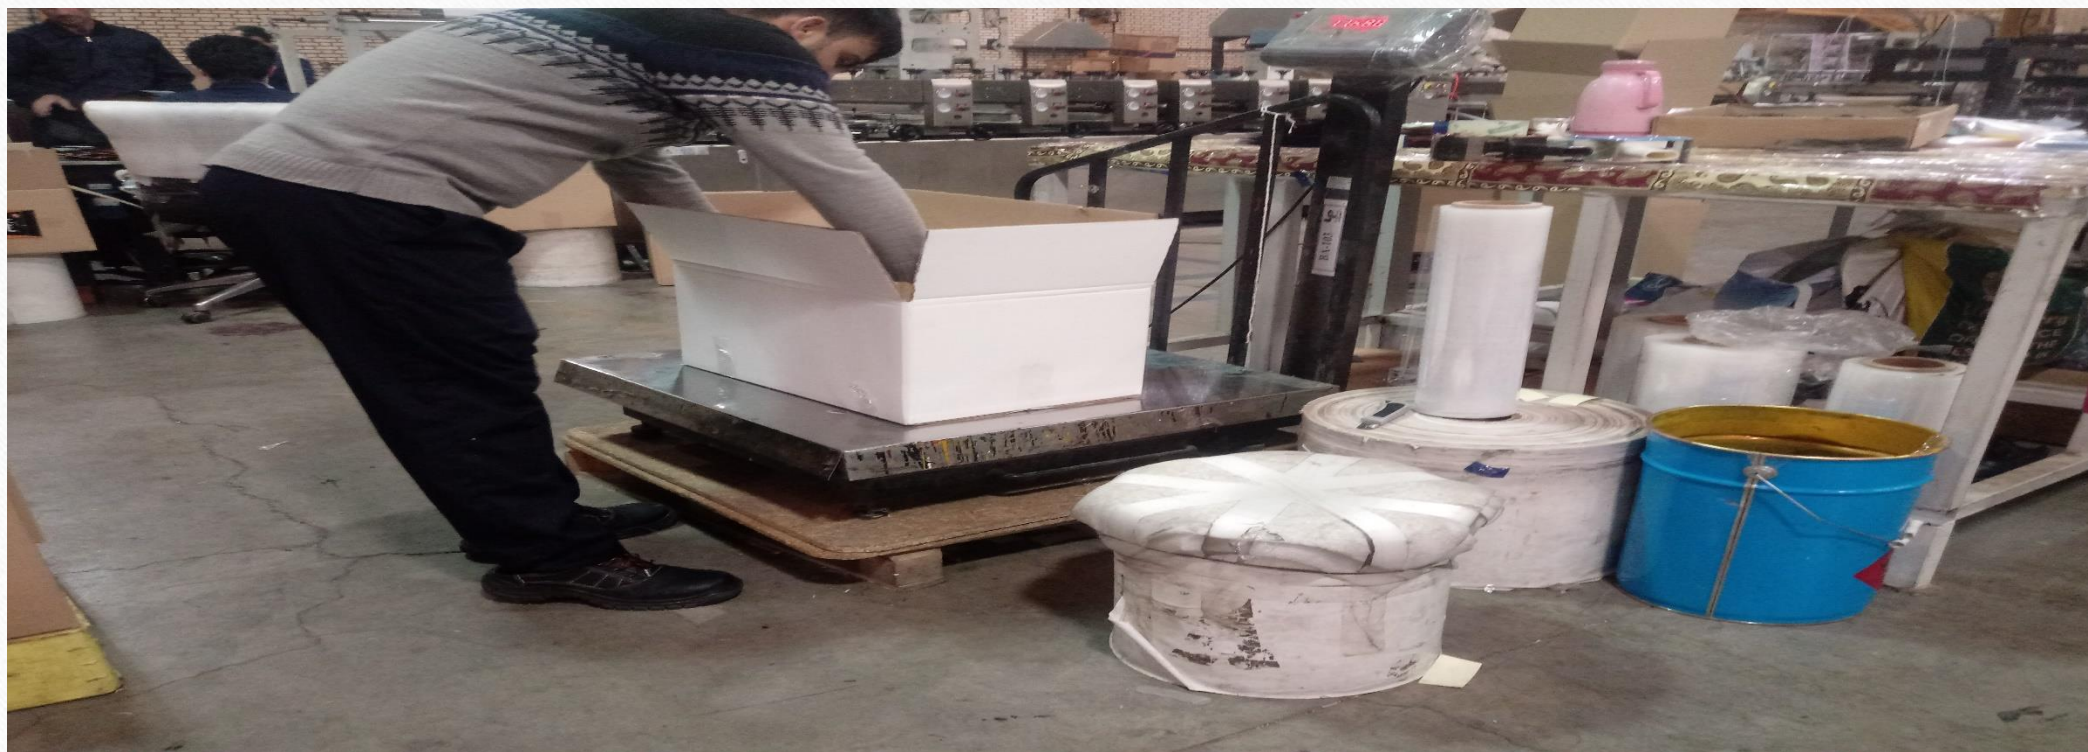
- نوع خطر : پایین بودن سطح ارتفاع باسکول توزین بخش بسته بندی و برش
- شرح خطر : بدلیل پایین بودن سطح ارتفاع باسکول این بخش ، کارگران جهت توزین بسته های محصولات تولید شده مجبور بودند که آنها را از روی میز بسته بندی که در ارتفاع یک متری از کف زمین قرار دارد بردارند و بر روی باسکول که در کف زمین قرار دارد را بگذارند .
- شرح اقدام اصلاحی : طراحی و ساخت دو عدد میز فلزی جهت افزایش سطح ارتفاع باسکول این بخشها به گونه ای که کارگران برای توزین بسته های خود بدون نیاز به خم کردن کمر و با صرف حداقل انرژی نسبت به توزین بسته های خود اقدام می کنند .

اقدام اصلاحی ارگونومی در سالن دوخت و بسته بندی (اپراتور دوخت و بسته بندی)
عکس قبل از پست کاری واحد دوخت دستگاه ماماتا (توزین محصولات)

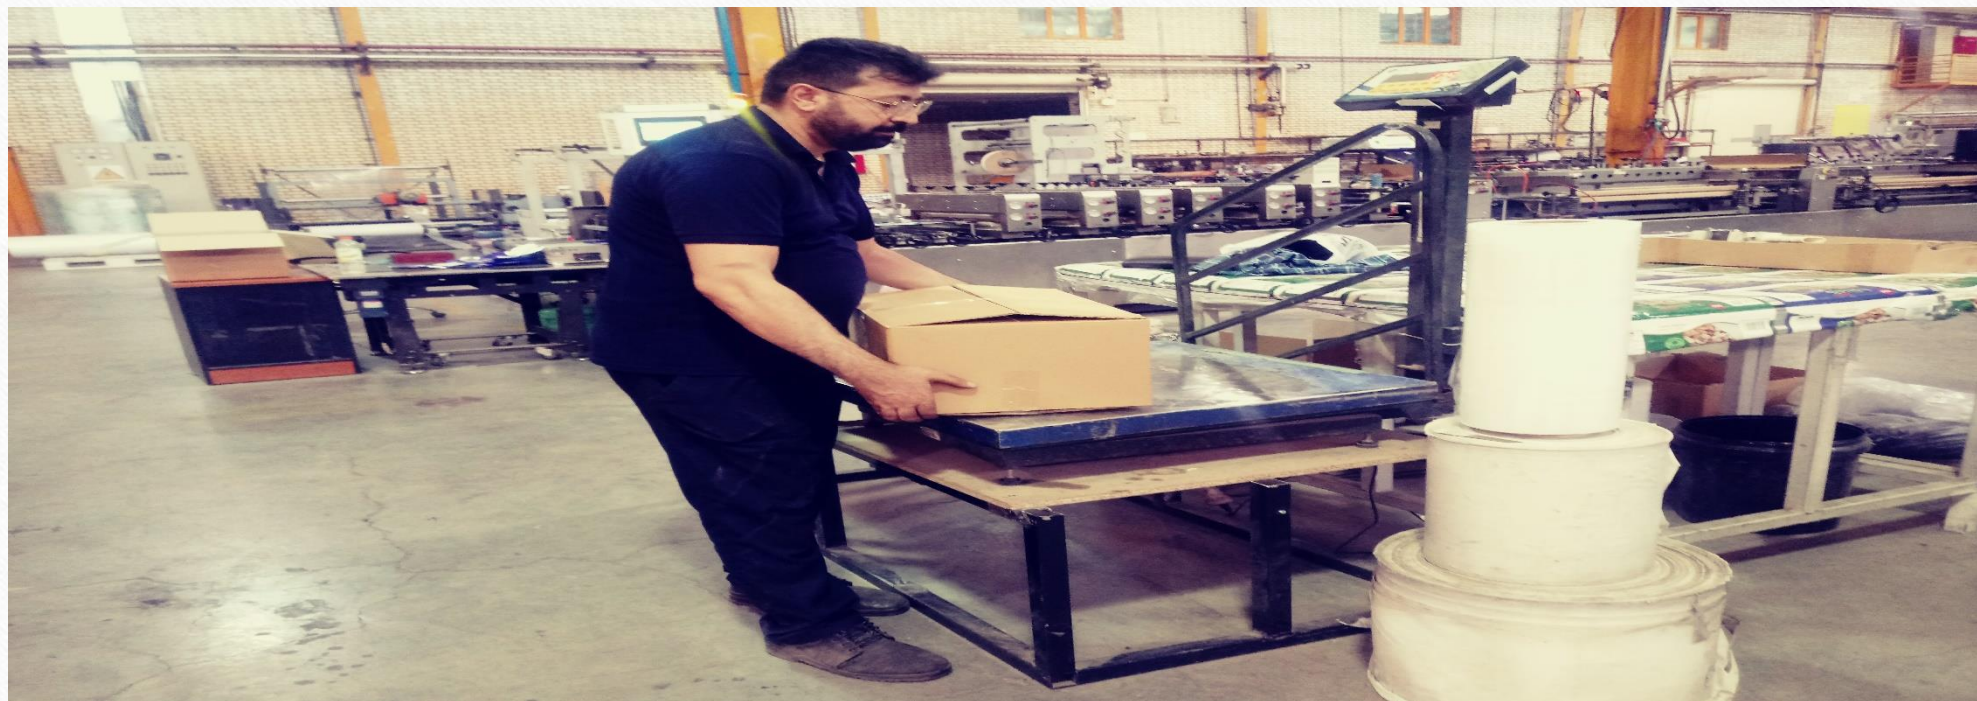
اقدام اصلاحی ارگونومی در سالن دوخت و بسته بندی (اپراتور دوخت و بسته بندی)
عکس بعد از پست کاری واحد دوخت دستگاه ماماتا (توزین محصولات)

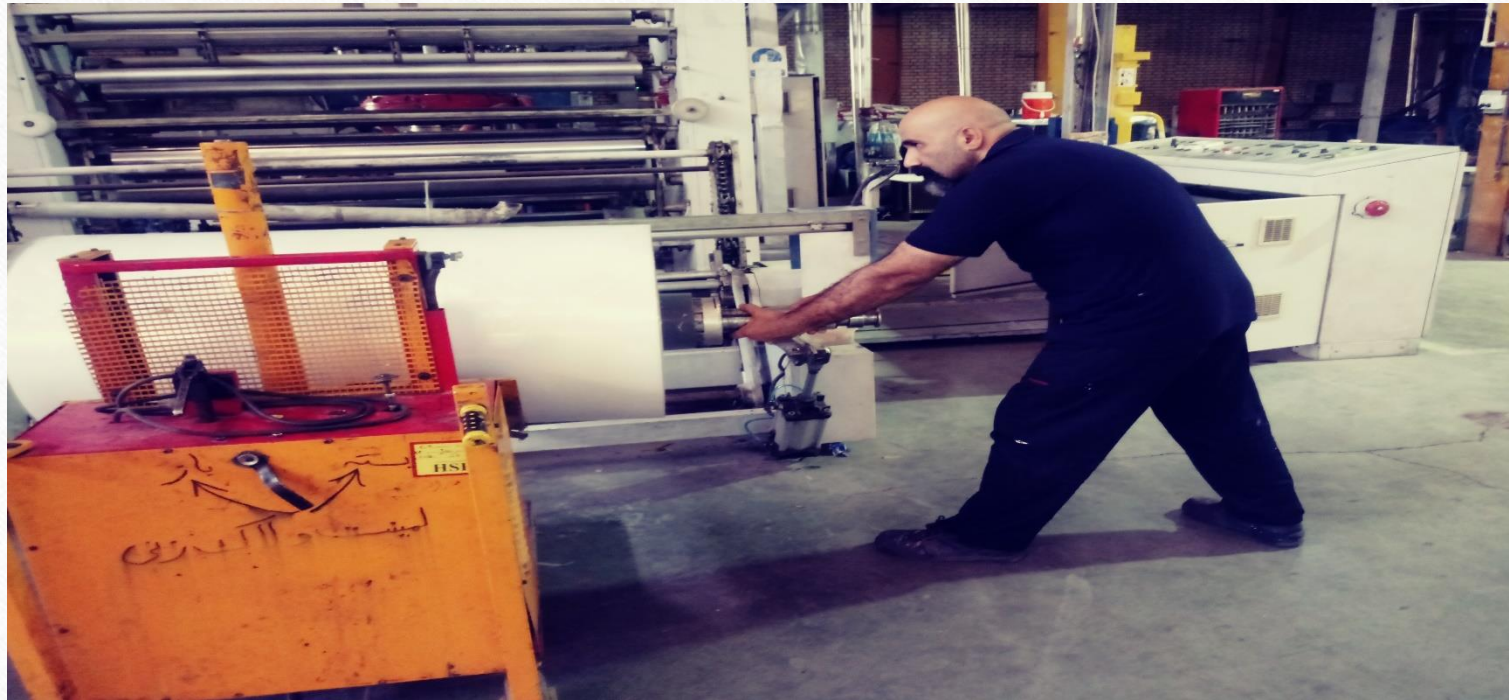
. نوع خطر : سنگینی وزن شفت (بیش از 80 kg) و همچنین شرایط نامناسب بیرون آوردن شفت از داخل رول

. شرح خطر : با توجه به سنگین بودن وزن شفت و همچنین شرایط بسیار سخت بیرون آوردن شفت از داخل رول ، احتمال سقوط این شفت روی پای کارگران وجد داشت و همچنین بدلیل گیر کردن شفت داخل رول ، کارگران جهت خارج کردن شفت ، مجبور به استفاده ی بیش از حد نیرو بودند که آسیب بسیار زیادی به کتف ، دستها و کمر کارگران می شد .

عکس قبل از اصلاح خارج کردن شفت و نصب مجدد شفت بر روی دستگاه تولید ، با استفاده از توان نیروی انسانی در خارج کردن شفت از داخل رول و همچنین نگهداشتن شفت با دست

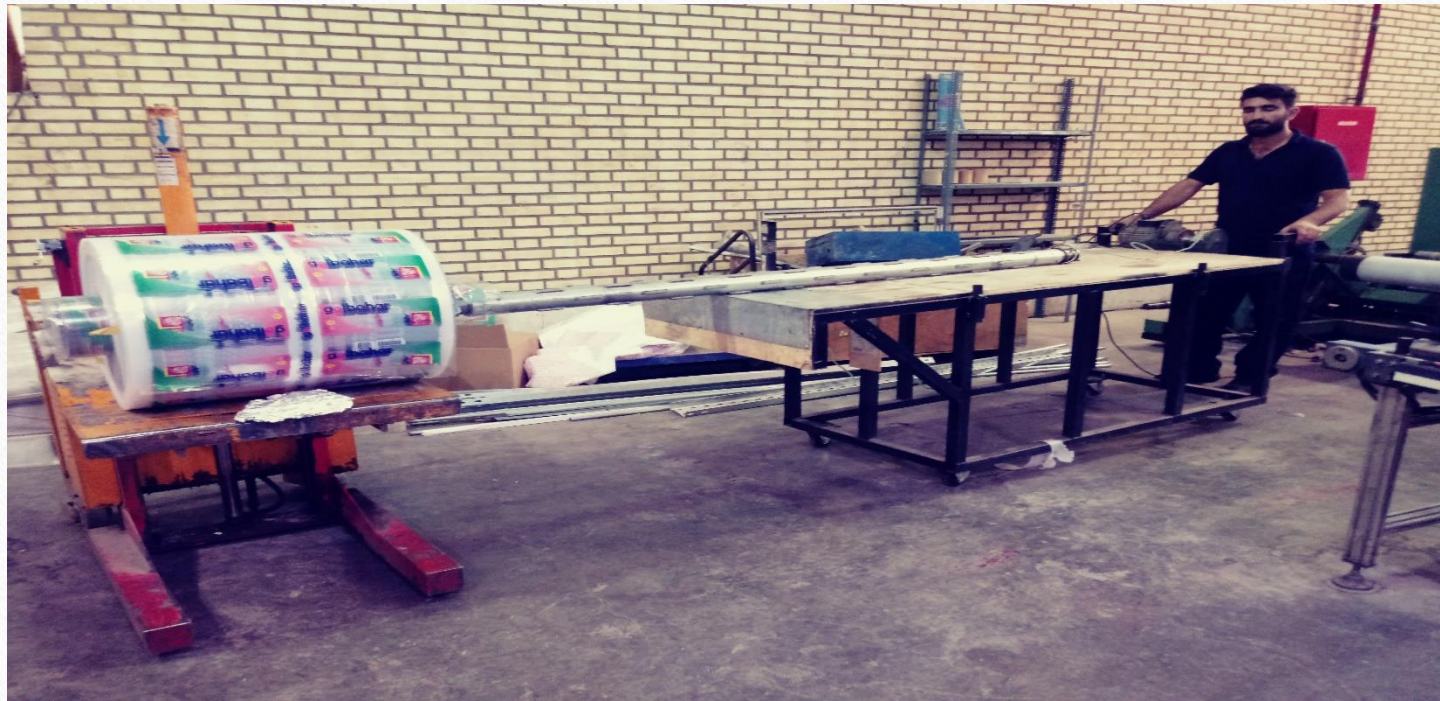
عکس پس از اصلاح خارج کردن شفت و نصب مجدد شفت بر روی دستگاه تولید بدون دخالت نیروی انسانی در بخش خارج کردن شفت از داخل رول و همچنین نگهداشتن شفت بر روی میز

شرح اقدام اصلاحی : جهت برطرف شدن این مشکلات ، یک عدد میز مخصوص به همراه موتور جمع کن جهت بیرون آوردن شفت از داخل رولها و نگهداشتن موقت شفت طراحی و ساخته شد که با استفاده از این میز ، تمام فشار موجود از بدن کارگران بخش تولید حذف شد .

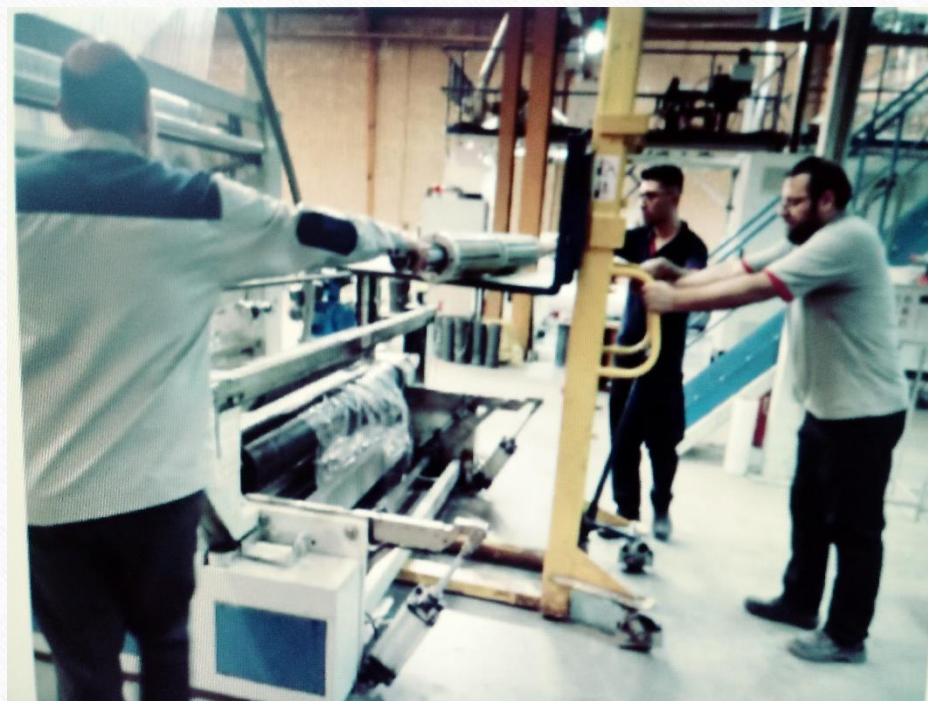
عکس پس از اصلاح نصب مجدد شفت بر روی دستگاه تولید با حداقل فشار به نیروی انسانی

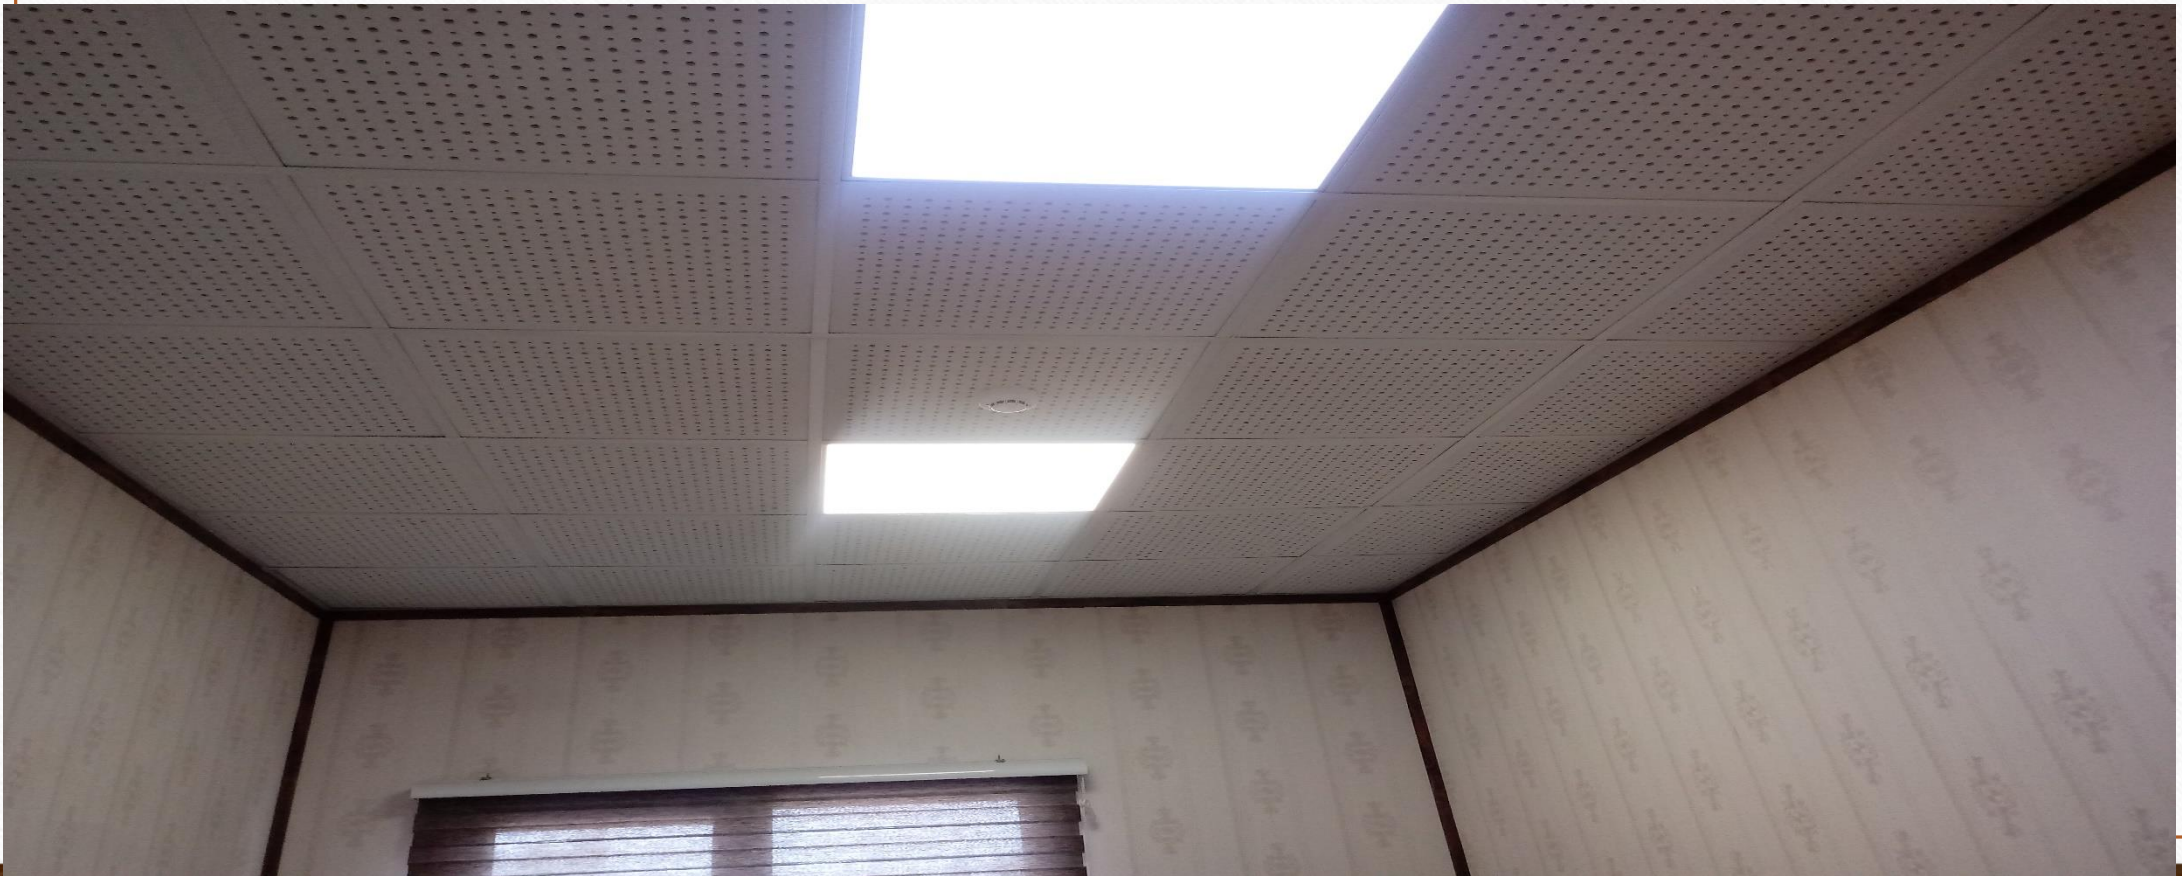
- نوع خطر : کم بودن میزان نور در مجموعه اداری
- شرح خطر : کم بودن میزان نور در محیط اداری باعث ایجاد سر درد ، کمر درد ، گردن درد و ضعیف شدن چشمهای کارمندان مجموعه اداری خواهد شد .
- شرح اقدام اصلاحی : با تعویض سیستم روشنائی (تغییر چراغ و لامپ های موجود که از نوع اس ام دی بودند با چراغ ها و لامپ های مناسب تر با نور دهی بسیار بهتر) این مشکل در بخش اداری برطرف گردید .

اقدام اصلاحی واحد اداری عکس قبل از اصلاح سیستم روشنایی

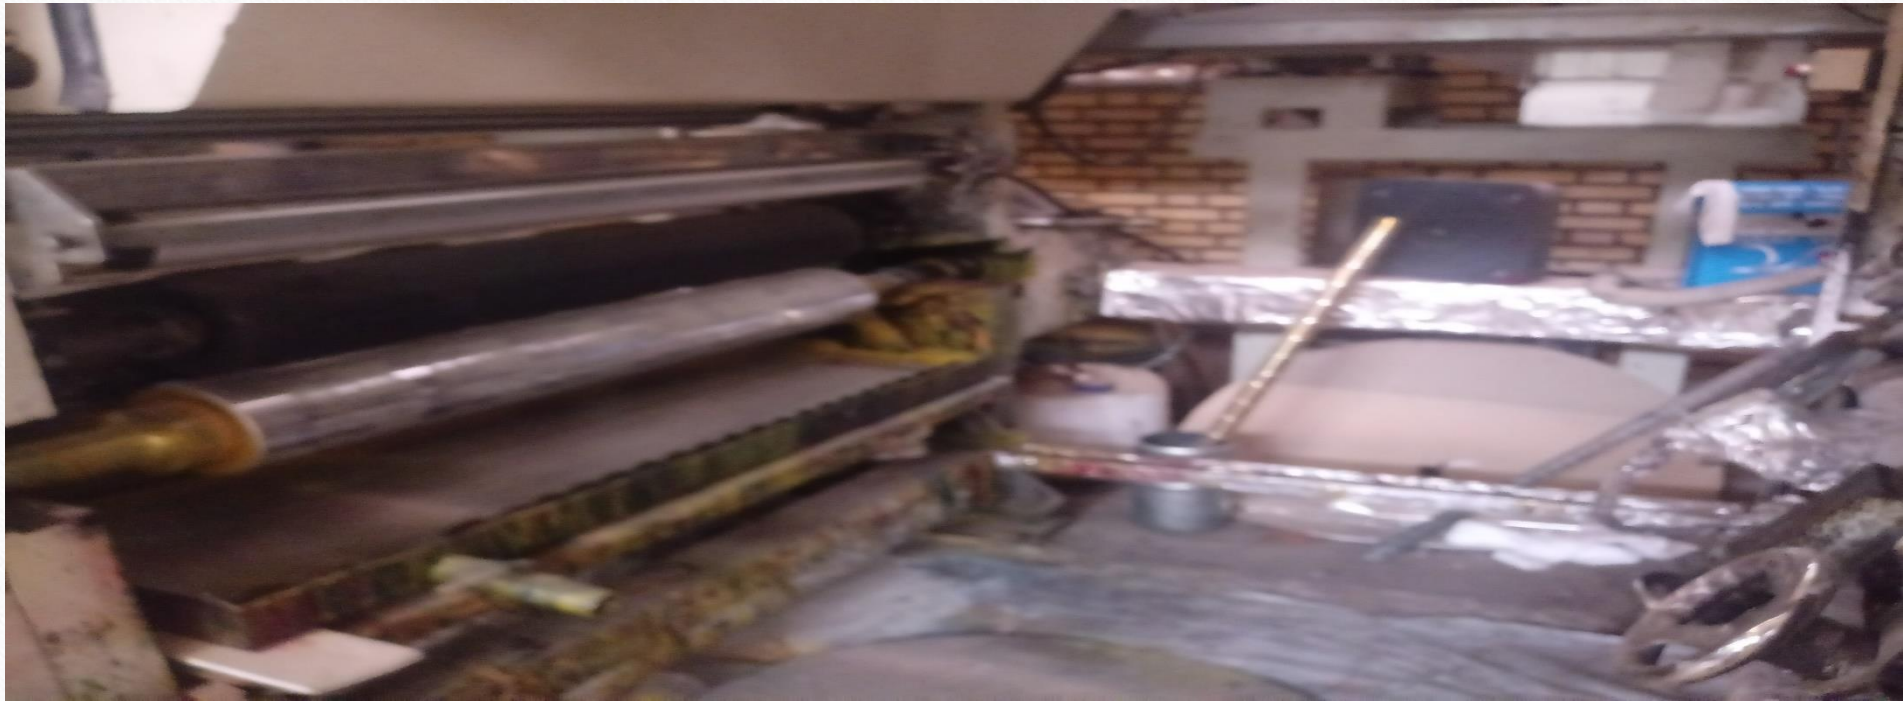
- نوع خطر : کم بودن میزان نور در دستگاه چاپ هلیو
- شرح خطر : کم بودن میزان نور در این بخش باعث ایجاد سر درد ، کمر درد ، گردن درد و ضعیف شدن چشمهای کارگران و همچنین تاثیر نامطلوب بر کیفیت چاپ محصول خواهد شد .
- شرح اقدام اصلاحی : با نصب لامپ در داخل هر بخش از دستگاه هلیو به صورت مجزا ، میزان نور در این بخشها افزایش پیدا کرد و به حد استاندارد نزدیک شد .

عکس قبل از اصلاح سیستم روشنایی واحد چاپ هلیو

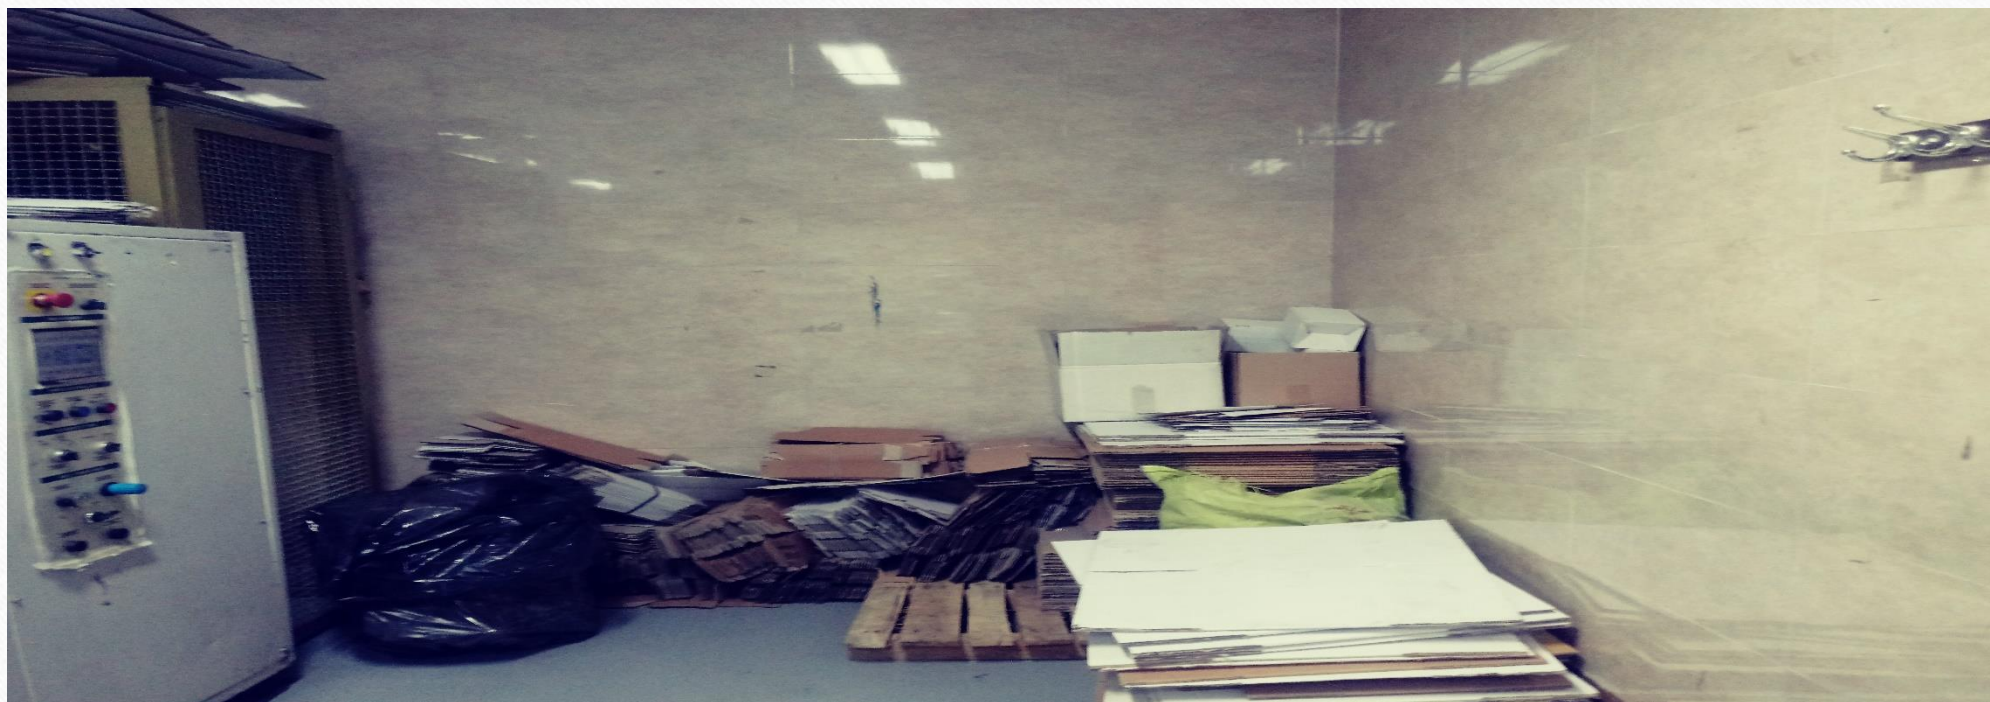
- نوع خطر : کم بودن میزان نور در واحد پانچ
- شرح خطر : کم بودن میزان نور در این بخش باعث ایجاد سر درد ، کمر درد ، گردن درد و ضعیف شدن چشمهای کارگران و همچنین تاثیر نامطلوب بر کیفیت برش (پانچ ۹ محصول خواهد شد .
- شرح اقدام اصلاحی : با تعویض لامپهای سوخته شده این بخش و همچنین اضافه کردن تعدادی لامپ در سیستم روشنائی این بخش ، میزان نور این بخش به حد استاندارد رسید .

عکس قبل از اصلاح سیستم روشنایی واحد پانچ
