گزارش اقدام اصلاحی شرکت لیوپاک

مهندس میروند کارشناس ارشد HSE

تیرماه ۱۴۰۲

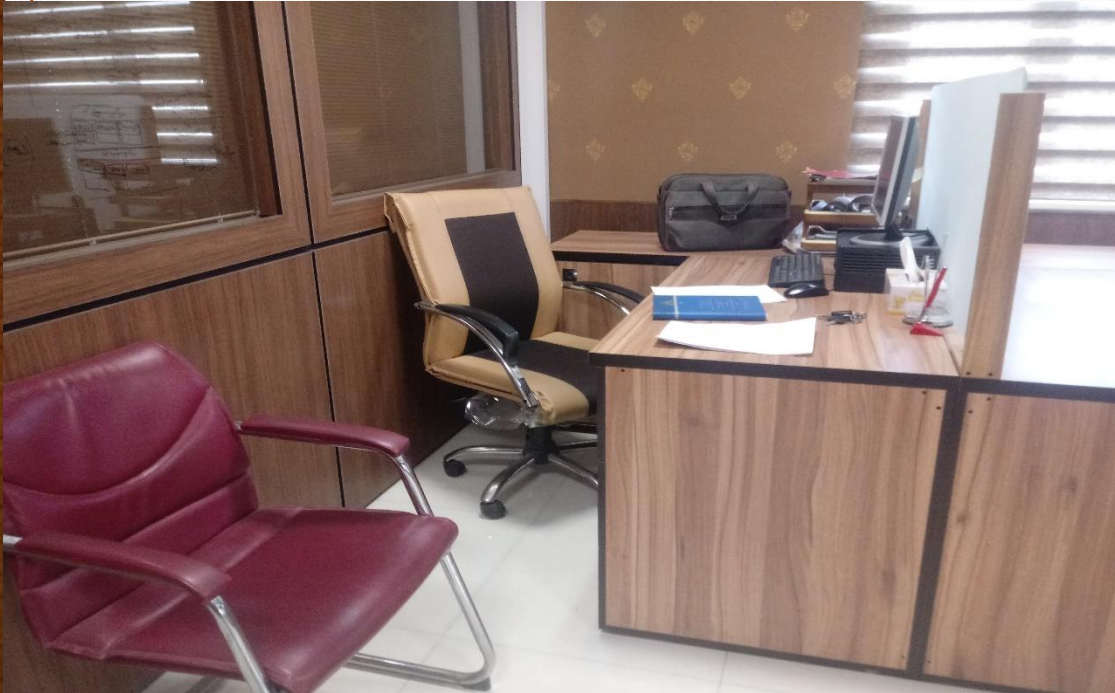
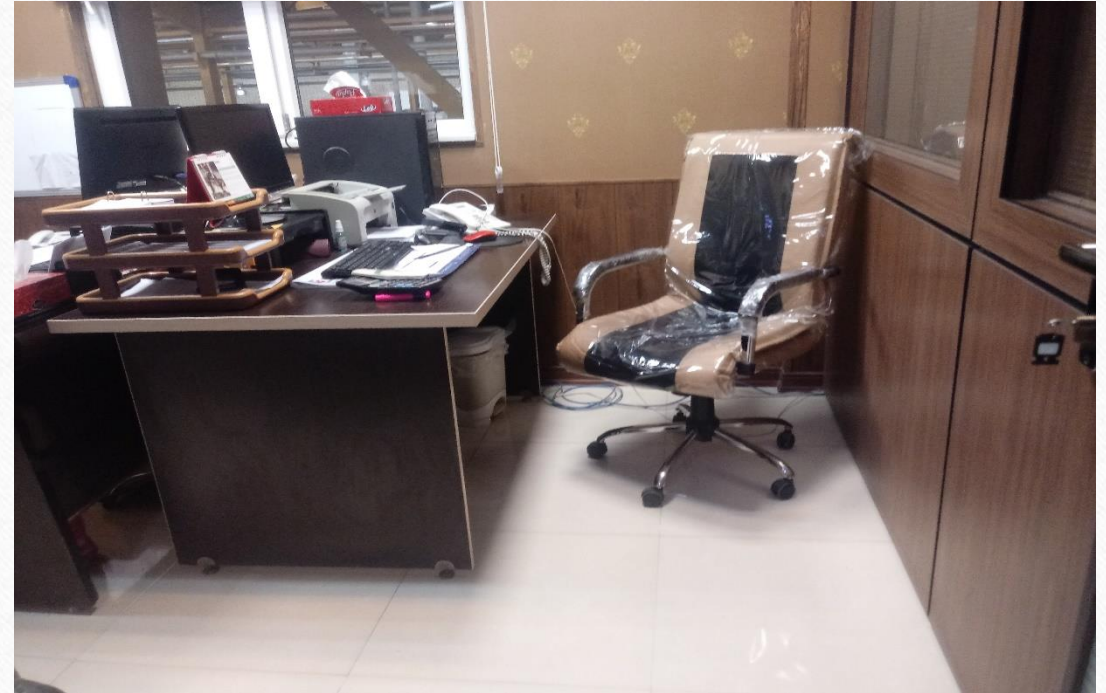
اقدام های فنی ، مهندسی و مدیریتی انجام شده به منظور حذف و یا کاهش عوامل زیان آور موجود در بخش اداری

الف (اقدام اصلاحی ارگونومی در بخش اداری
شرایط پس از اصلاح (خرید زیر مانیتوری که
قابلیت تنظیم ارتفاع دارد و همچنین خرید
صندلیهای مناسب و دارای شاسی تنظیم کننده
ارتفاع) به گونه ای شد که کارمندان با حالت گردن
و کمر صاف اقدام به انجام کار می کنند .
